Mosel: Überschwemmungsgebiet

Longuicher Bach: Oberlauf und Klimateich

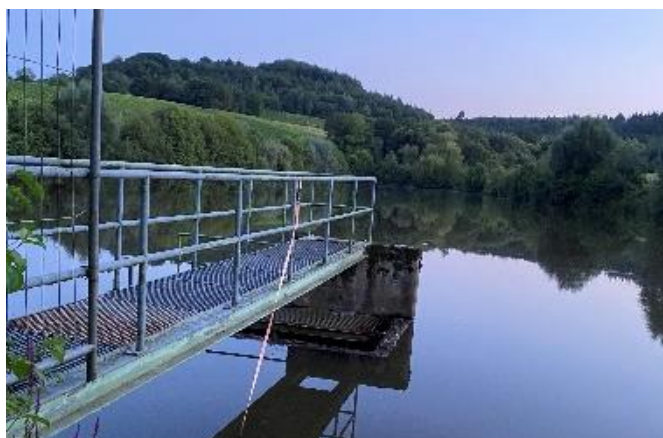
Mönchbauwerk im Klimateich am Longuicher Bach

Ziel Bei Starkregen wird der Klimateich durch zusätzliche Wassermengen, aber auch vermehrt mit Treibgut beaufschlagt, sodass es zu einer Beeinträchtigung, etwa durch eine Verkläuserung, am Mönchbauwerk kommen könnte.

Insgesamt ist das Mönchbauwerk zunächst technisch auf Stabilität, Zustand und Funktionstüchtigkeit sowie bauliche und technische Verbesserung zu überprüfen, um auch bei verstärktem Treibguteintrag in den Teich länger funktionsfähig zu bleiben – etwa durch Aufsatz eines Fangkorbs für das Treibgut.

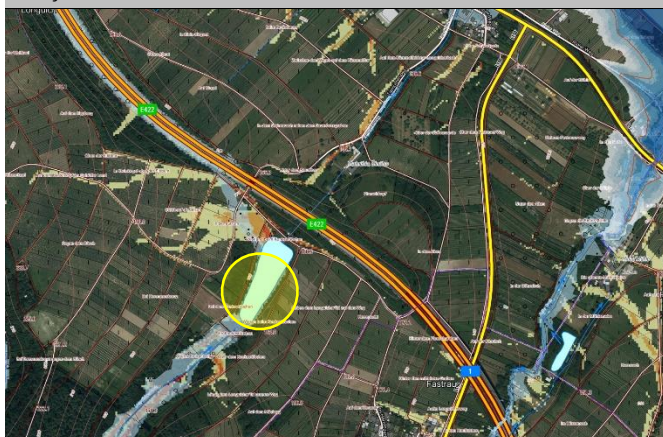
Verrohrung des Baches unter der Autobahn

Ebenfalls überprüft werden soll der Versagensfall der Anlage bzw. der Fall eines Überstauens bei Hochwasser des Baches nach Starkregen und entsprechende Auswirkungen auf den Straßendamm der Autobahn.

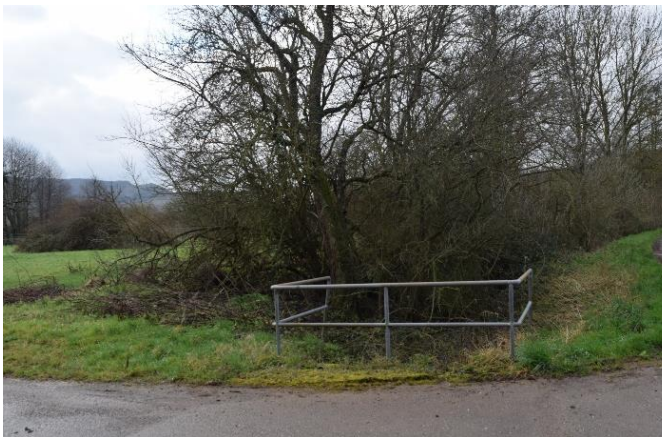
Einlassbereich Talmühlenweg an der Bebauung

Es bestehen hier Defizite der Gewässer- und Anlagenunterhaltung sowie im Bereich der Verkehrssicherungspflicht der Anlieger am Bach.

Im Bereich der Durchlassbauwerke – zur Freihaltung des Ein- und Auslassbereiches sowie des Bauwerks selbst – liegt die Zuständigkeit bei den Eigentümern der Anlagen. Die Unterhaltung der Durchlässe am Talmühlen- bzw. Fastrauer Weg muss die Ortsgemeinde sicherstellen, an der Verrohrung unter der L 145 der Landesbetrieb Mobilität. Bisher war nach Aussagen der Ortsgemeinde und der Feuerwehr der Durchlass am Fastrauer Weg kritischer als der Durchlass unter der Landesstraße.

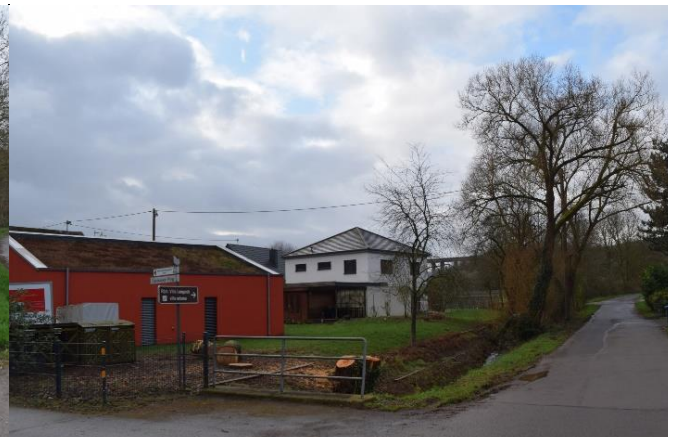
Einlassbereich am Fastrauer Weg (Blick gg. Fließrtg.)

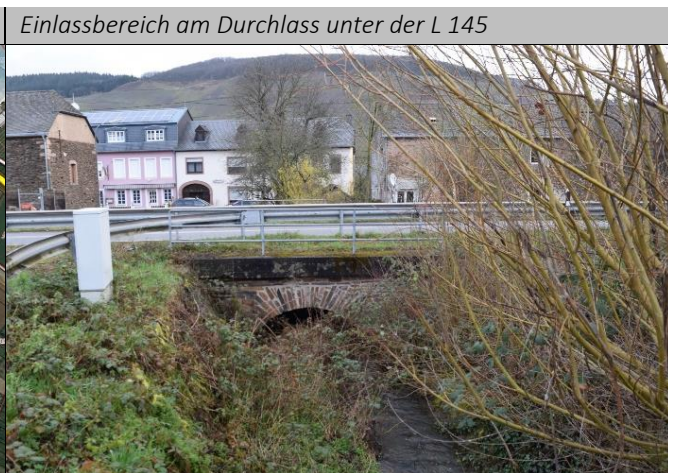
Einlassbereich am Durchlass unter der L 145

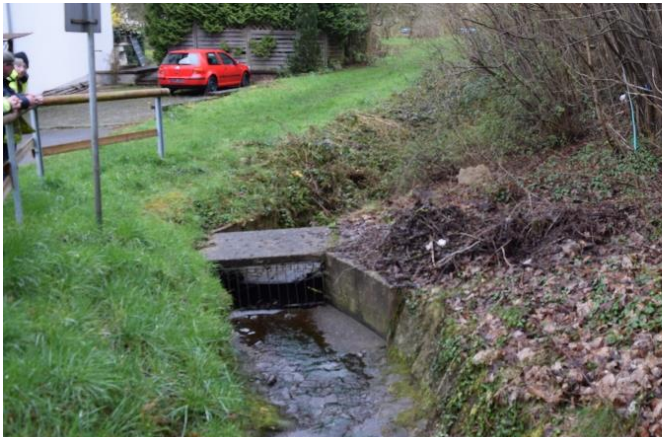
Einlassbereich vor der Verrohrung am Birkenweg

Oberhalb der Bebauung bestehen Rückhaltebecken der Autobahn, die nach Aussage der Feuerwehr bislang auch einen guten Schutz für die Ortslage boten. Entlang des Birkenweges kam es bereits zu Oberflächenabfluss nach Starkregen, durch Ausuferungen aus dem Entwässerungsgraben.

Ziel Die Entwässerungseinrichtungen müssen in diesem sensiblen Bereich oberhalb der Bebauung besonders gut unterhalten und entsprechend regelmäßig kontrolliert werden – sowohl der Einlassbereich in die Bachverrohrung am Birkenweg und die Ein- und Auslassbereiche der Verrohrung unter der Autobahn als auch die Rückhalteeinrichtungen der Autobahn und Entwässerungsgräben, die zur Verrohrung am Birkenweg entwässern.

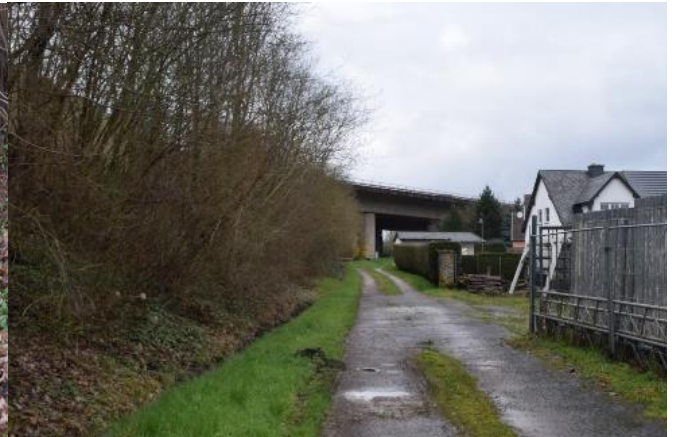
Zulaufgraben zum Einlassbauwerk

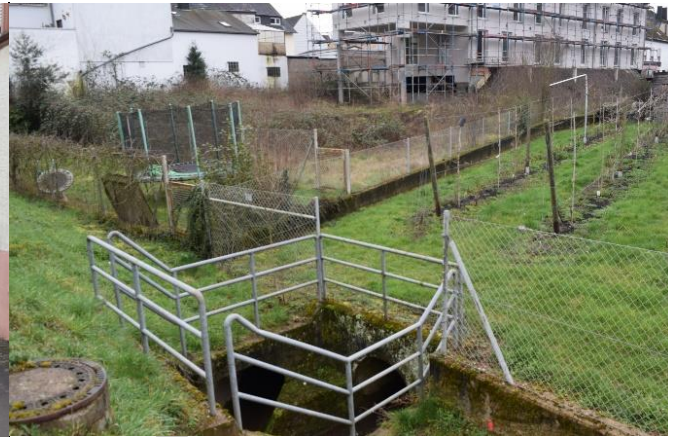
Offene Bachverrohrung vor Querung der Moselbahnstraße

Situation In der Bachstraße verläuft der Kirscher Bach verrohrt, zwischen Moselbahnstraße und Mosel fließt er offen. Bei Moselhochwasser kommt es zu Rückstau in den Kirscher Bach, bei HQ100 bis Bachstraße 20, bei HQextrem bis Bachstraße 6.

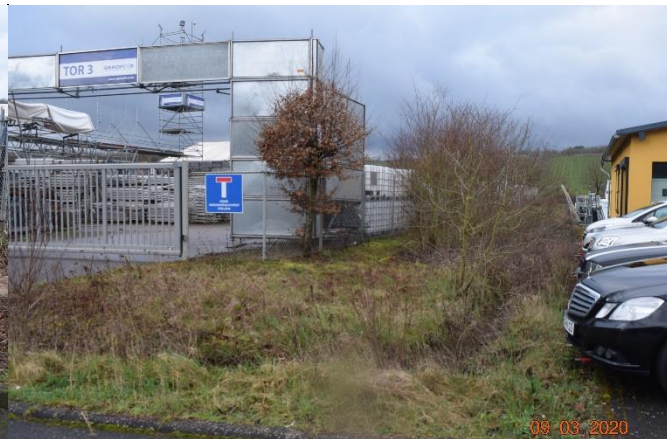
Entwässerungsmulde im Bereich Im Paesch 15 (rechts)

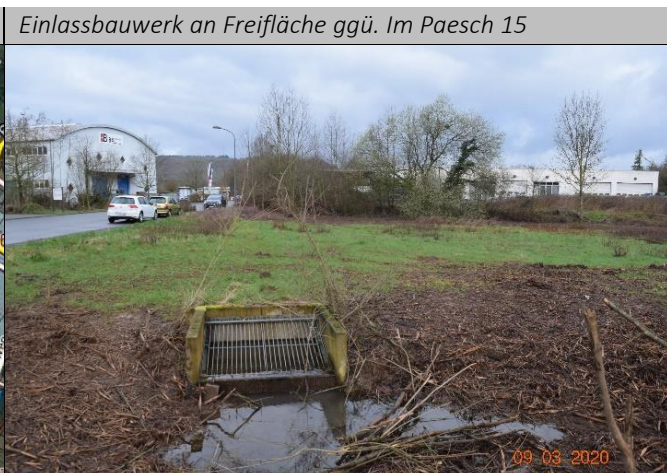
In der Freifläche gegenüber der Firma Treinen Fenster (Im Paesch 15) besteht ein Einlassbauwerk (siehe Foto unten rechts).

Einlassbauwerk an Freifläche ggü. Im Paesch 15

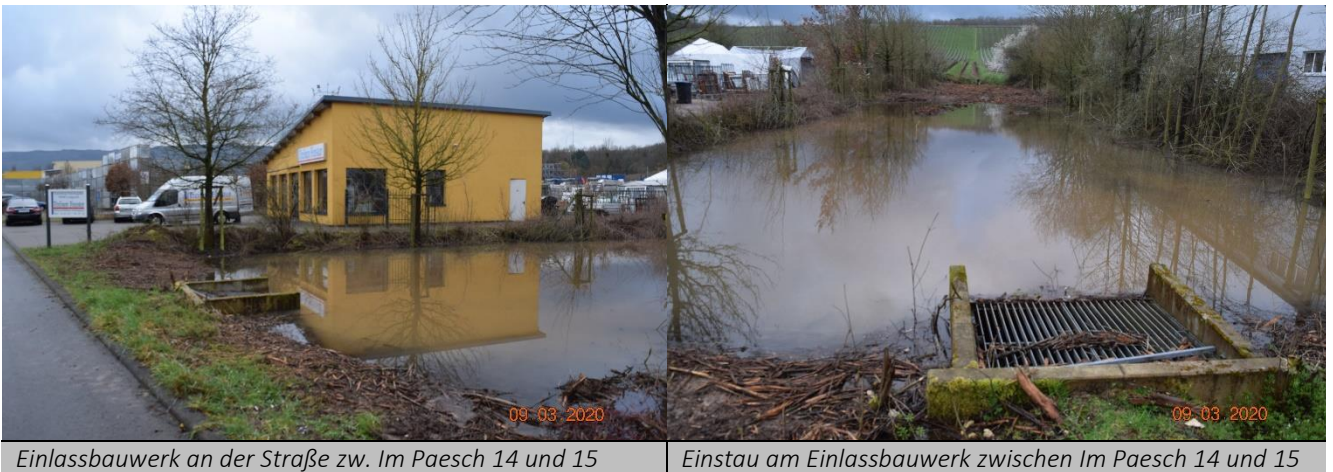
Einlassbauwerk an der Straße zw. Im Paesch 14 und 15

Einstau am Einlassbauwerk zwischen Im Paesch 14 und 15

Situation Zwischen den genannten Grundstücken besteht eine Rückstauffläche an der Entwässerungsmulde mit Einlassbauwerk (siehe Fotos oben). Die Entwässerungsmulde verläuft hier jedoch nicht wie im Plan bzw. der TK 5 dargestellt (siehe Karte Maßnahmenbereich), da die Verrohrung scheinbar diagonal unter Straße der verläuft.

Damit es bei Vollfüllung des Retentionsbereiches vor dem Bauwerk und einem Überlaufen des Wassers nicht zur Ausbreitung in der Straße und Abfluss in die Anliegergrundstücke kommt, sollte eine Pflasterrinne zur Notwasserführung in der Straße angelegt werden, die das übertretende Wasser geradewegs in die Freiflächen weiterleitet. Da – wie die Fotos zeigen – viel Material und Totholz das Einlassbauwerk zusetzen, soll dies baulich optimiert werden, ebenso die Entwässerungsmulde vor dem Bauwerk (bspw. Tieferlegung der Mulde, Anpassung an das Bauwerk).

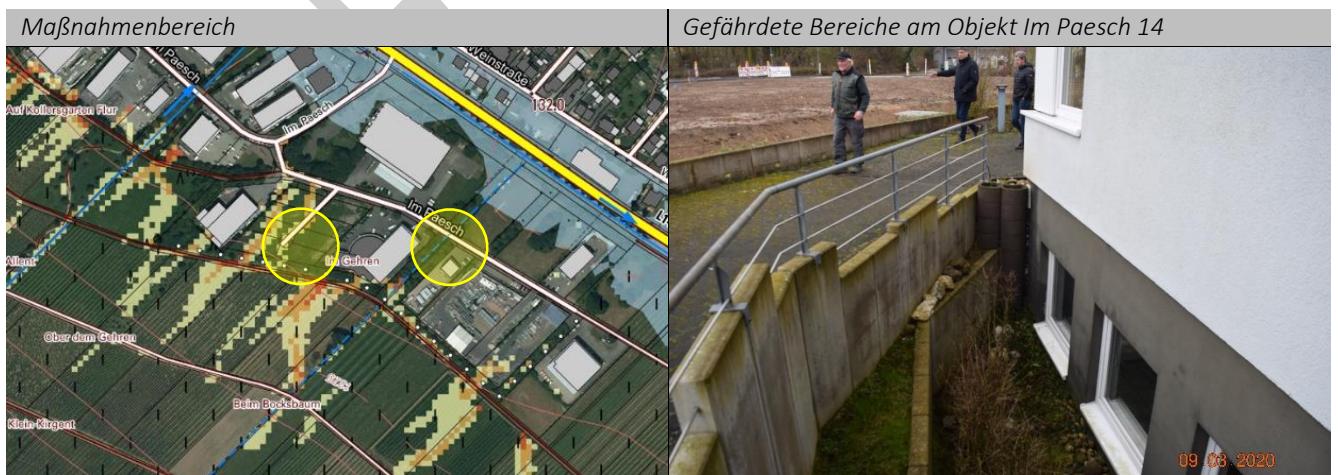
Das Firmengelände bzw. -gebäude der Firma BBT Eurofer Baubeschlaghandel GmbH ist in besonderem Maße gefährdet (siehe Foto unten rechts, tiefer Wendeltreppenbereich unmittelbar im Hangbereich) und war auch bereits betroffen. Die nebenliegende Entwicklungsfläche bedeutet eine zusätzliche Versiegelung und damit eine erweiterte Gefährdung. Die vorgesehenen Entwässerungsgräben sind vermutlich nicht ausgelegt, das bei Starkregen aus dem Außengebiet zufließende Wasser zu bewirtschaften. Es kann hier zukünftig zu einer Mehrbelastung kommen, infolgedessen es zu Oberflächenabfluss in die angrenzenden Grundstücke und die Straße kommen kann.

Gefährdete Bereiche am Objekt Im Paesch 14

Herstellung einer Notwasserführung in der Straße bspw. mittels Pflasterrinne zur Weiterleitung des Wassers in die Freiflächen, bei Überstauen am Einlassbauwerk	OG	langfristig

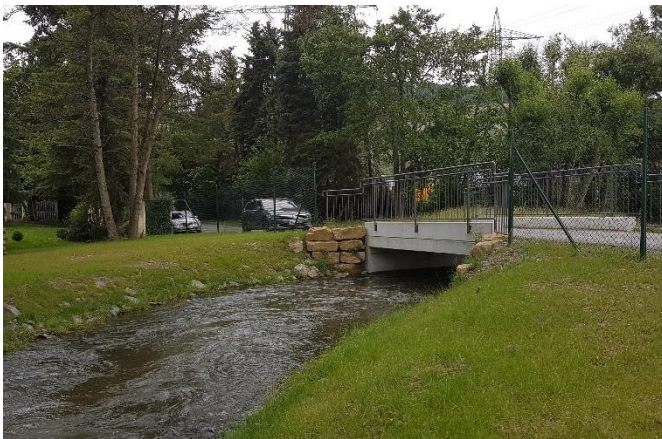
Brücke an der Longuicher Mühle nach Renaturierung

Bei Hochwasser des Feller Baches ist die Brücke im Weg schnell zugesetzt, auch kommt es zu Verklausungen, so etwa beim Julihochwasser 2021.

Ziel Weitere Möglichkeiten zur Verbesserung der Hochwassersituation bestehen zwischen L 145 und Brücke im Wirtschaftsweg unterhalb der Mühle nicht. Die Gefahr von Verklausungen durch mitgeführtes Treibgut und Totholz kann durch Errichtung eines Treibgutfangs vor dem Durchlass unter der L 145 reduziert werden. Die Treibgutsperrung könnte bspw. im Flurbereich „Mühlenwies“ errichtet werden, von wo aus auch eine Zugänglichkeit vom Wirtschaftsweg zur Unterhaltung der Anlage hergestellt werden kann.

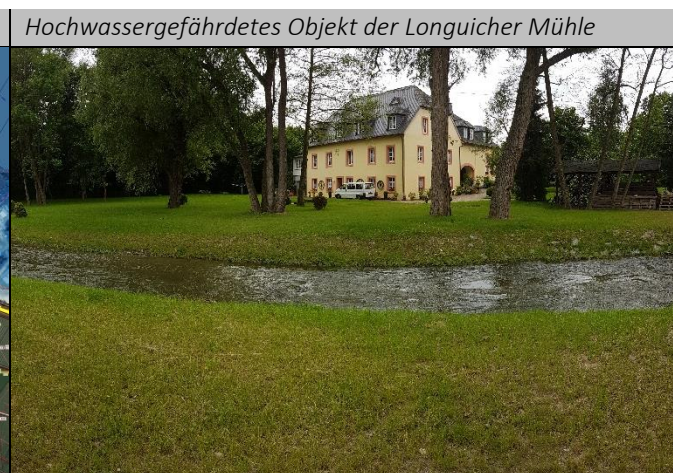
Die Longuicher Mühle ist vor allem auch bei Hochwasser der Mosel und Rückstau des Feller Baches massiv betroffen. Der Feller Bach weist, wie viele der Seitengewässer der Mosel, seit dem Moselausbau nur noch ein sehr geringes Gefälle vor der Mündung auf. Dadurch kommt es bereits bei kleineren Hochwassern der Mosel zu Rückstau.

Hochwassergefährdetes Objekt der Longuicher Mühle

Die Sicherung der Longuicher Mühle und der weiteren Anlieger am Feller Bach unterhalb muss vor allem im Rahmen der Eigenvorsorge überprüft und hergestellt werden.
