Mosel: Überschwemmungsgebiet

Longuicher Bach: Oberlauf und Klimateich

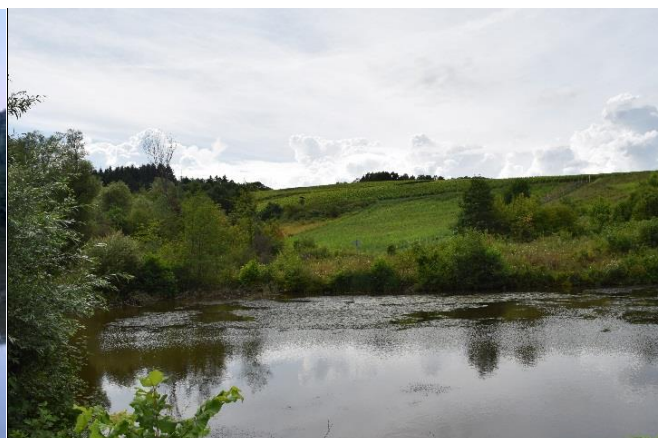
Klimateich und landwirtschaftliche Nutzung

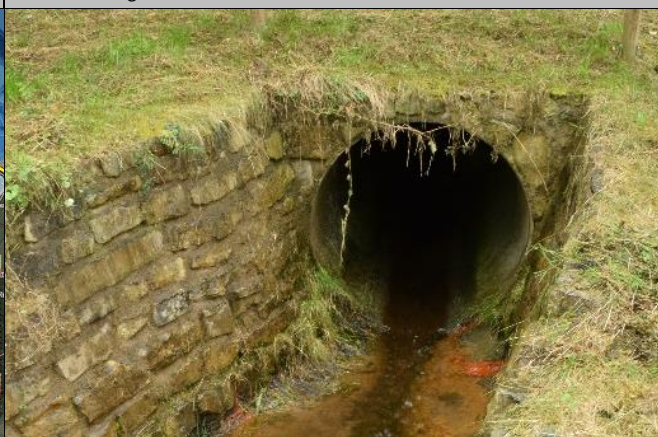
Verrohrung des Baches unter der Autobahn

Der vor der Unterführung der Autobahn gelegene Klimateich wurde im Rahmen der Flurbereinigung gebaut und soll als Wärmepuffer für die oberhalb gelegenen Weinberge dienen. Danach unterquert das Gewässer die Bundesautobahn durch eine an das Mönchbauwerk angeschlossene Stahlverrohrung (DN1500) in welche vor der Unterführung zusätzlich zwei Wegeseitengräben münden.

Ziel Bei Starkregen wird der Klimateich durch zusätzliche Wassermengen, aber auch vermehrt mit Treibgut beaufschlagt, sodass es zu einer Beeinträchtigung, etwa durch eine Verkläuserung, am Mönchbauwerk kommen könnte.

Insgesamt ist das Mönchbauwerk zunächst technisch auf Stabilität, Zustand und Funktionstüchtigkeit sowie bauliche und technische Verbesserung zu überprüfen, um auch bei verstärktem Treibguteintrag in den Teich länger funktionsfähig zu bleiben – etwa durch Aufsatz eines Fangkorbs für das Treibgut.

Ebenfalls überprüft werden soll der Versagensfall der Anlage bzw. der Fall eines Überstauens bei Hochwasser des Baches nach Starkregen und entsprechende Auswirkungen auf den Straßendamm der Autobahn.

Durch eine Absenkung des Dauerstaus und eine Veränderung der Drosselung vor Abfluss des Baches in die Verrohrung, könnte ein positiver Effekt im Starkregenfall auf die Hochwasserführung des Baches erreicht werden. Dies soll jedoch zunächst hydraulisch und technisch überprüft und nachgewiesen werden.

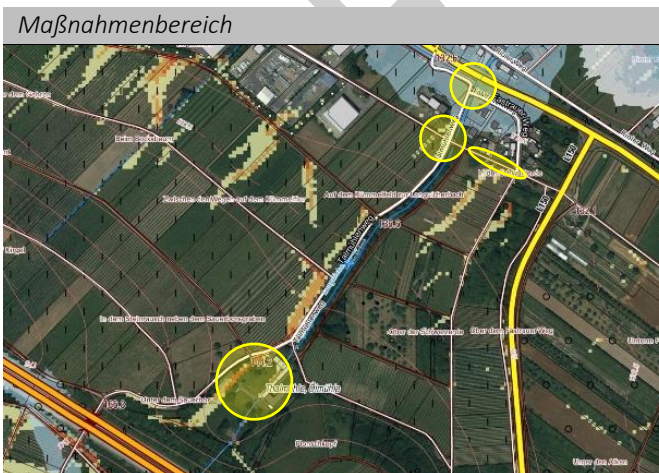
Einlassbereich am Durchlass unter der L 145

Ziel Bei der Ortsbegehung wurde ein Baum im Abflussbereich des Baches festgestellt, der aus Gründen der Verkehrssicherheit entfernt werden sollte. Die Unterhaltung des Gewässerabschnittes zwischen Thalmühle und L 145 soll im Hinblick auf die Hochwasservorsorge intensiviert und verbessert werden. Das Konzept sieht als übergeordnete Maßnahme für die VG die Aufstellung eines Gewässerunterhaltungskonzeptes vor, indem u.a. hochwasserkritische Gewässerabschnitte herausgestellt und definierte Unterhaltungszustände festgehalten werden sollen. Die Gewässerunterhaltung an Gewässern 3. Ordnung liegt in Zuständigkeit der Verbandsgemeinde, muss jedoch originär nur den Normalabfluss des Baches sicherstellen. Eine regelmäßige und hochwasservorsorgende Gewässerunterhaltung kann jedoch erheblich zur Entschärfung der kritischen Gewässerabschnitte vor und in Siedlungsbereichen beitragen.

Im Bereich der Durchlassbauwerke – zur Freihaltung des Ein- und Auslassbereiches sowie des Bauwerks selbst – liegt die Zuständigkeit bei den Eigentümern der Anlagen. Die Unterhaltung der Durchlässe am Talmühlen- bzw. Fastrauer Weg muss die Ortsgemeinde sicherstellen, an der Verrohrung unter der L 145 der Landesbetrieb Mobilität. Bisher war nach Aussagen der Ortsgemeinde und der Feuerwehr der Durchlass am Fastrauer Weg kritischer als der Durchlass unter der Landesstraße.

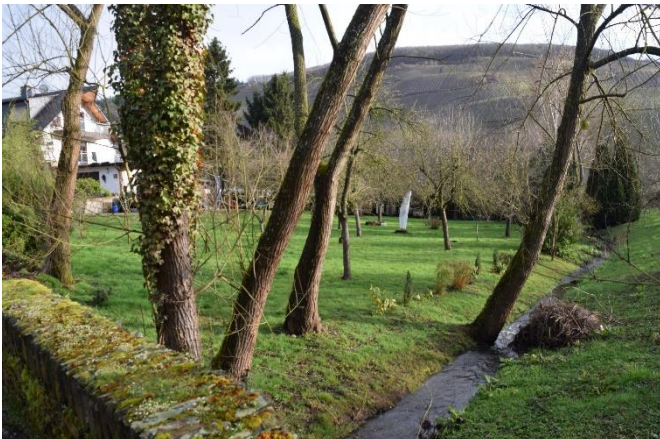
Longuicher unterhalb Mühlenstraße in Richtung Mosel

Situation Der Longuicher Bach ist zwischen Rioler Weg und Mühlenstraße partiell verrohrt, fließt zwischen Mühlenstraße und Moselradweg offen und nach dem Wegedurchlass in die Mosel. Entlang des Baches kommt es bei Moselhochwasser zu Rückstau, bei HQ100 bis über die Mühlenstraße, bei HQextrem bis zum Auslass des Baches am Rioler Weg.

Ziel Wie auch im Gewässerabschnitt oberhalb der L 145, ist auch hier regelmäßige Kontrolle und Unterhaltung der Durchlässe wichtig, um den Abfluss zu gewährleisten. In den nicht zugänglichen teilverrohrten Abschnitten zwischen Privatgrundstücken müssen die Anlieger die Ein- und Auslassbereiche freihalten, sodass es nicht zu Rückstau kommt.

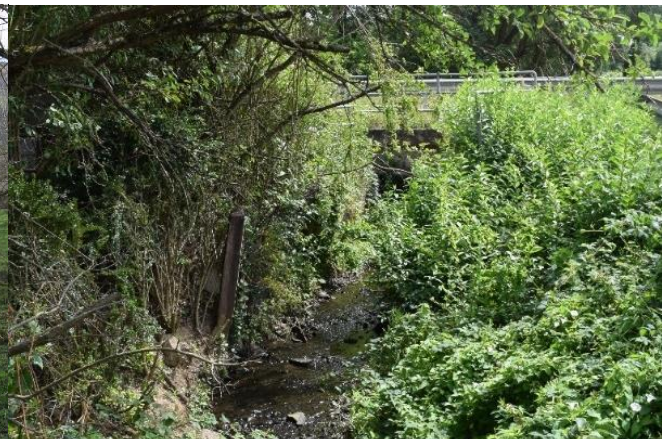
Abschnitt zwischen L 145 und Rioler Weg

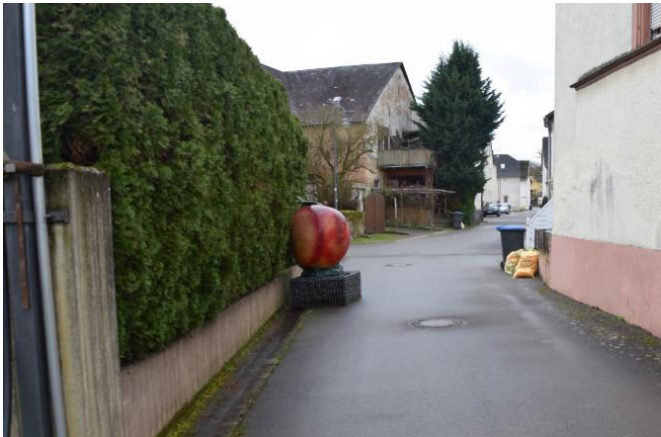
Situation In der Bachstraße verläuft der Kirscher Bach verrohrt, zwischen Moselbahnstraße und Mosel fließt er offen. Bei Moselhochwasser kommt es zu Rückstau in den Kirscher Bach, bei HQ100 bis Bachstraße 20, bei HQextrem bis Bachstraße 6.

Ziel Die Wasserführung im Straßenraum kann aufgrund der Bachverrohrung und der riegelhaften Bebauung nicht oberflächlich bis in den Bach hergestellt werden. Wie zuvor beschrieben, soll geprüft werden, inwieweit der Notwasserweg im Birkenweg und der Bachstraße bei zukünftigen Baumaßnahmen berücksichtigt werden kann. Eine Sicherung der betroffenen Anliegergrundstücke muss vor allem auch für den Hochwasserfall der Mosel in Eigenvorsorge erfolgen.

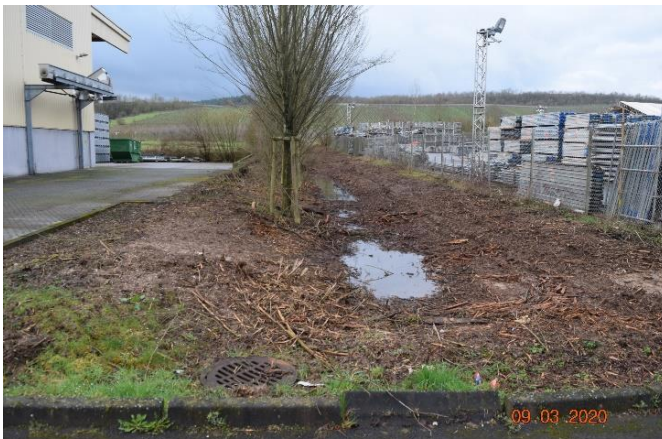
Entwässerungsmulde an der Moselland Winzergenossenschaft

Situation Zwischen der Moselland Winzergenossenschaft und dem Lager der Firma Gerofixs sowie auf der anderen Seite des Lagers und Grundstück der Firma Treinen Fenster bestehen Entwässerungsmulden (siehe Fotos oben). Vor der Winzergenossenschaft befindet sich eine Retentionsmulde mit nebenstehendem Stromverteilerkasten (Kundenstation „Kelterstation“ der Westnetz GmbH). Aus der Entwässerungsmulde tritt das Wasser über das Überlaufbauwerk (siehe Foto oben links) in die Verrohrung unter der Straße ein. Im Versagensfall ist die Firma Gerofixs (Im Paesch 18) unterhalb betroffen.

Ziel Für das Gewerbegebiet sind allgemeine Maßnahmen zur Überprüfung und Optimierung des Entwässerungssystems festgehalten. Die regelmäßige Kontrolle und Unterhaltung sind notwendig, um die Funktionsfähigkeit sicherzustellen. Die individuelle und objekt- und standortangepasste Eigenvorsorge durch die einzelnen Betriebe/ Flächeneigentümer ist unbedingt erforderlich, insbesondere wegen des hohen Schadenspotenzials.

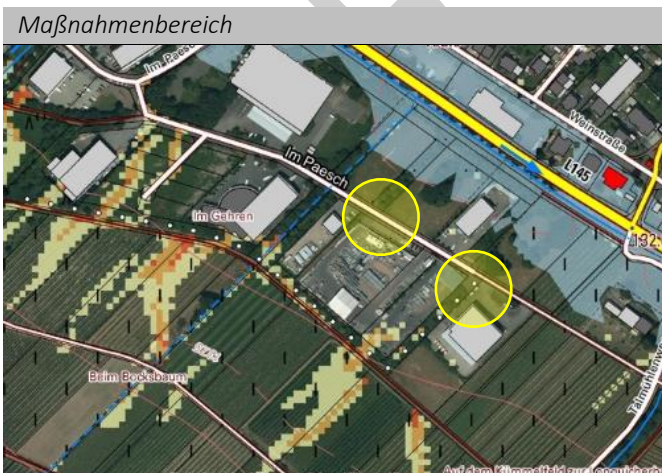
In der Freifläche gegenüber der Firma Treinen Fenster (Im Paesch 15) besteht ein Einlassbauwerk (siehe Foto unten rechts).

Einlassbauwerk an Freifläche ggü. Im Paesch 15

Herstellung einer Notwasserführung in der Straße bspw. mittels Pflasterrinne zur Weiterleitung des Wassers in die Freiflächen, bei Überstauen am Einlassbauwerk	OG	langfristig

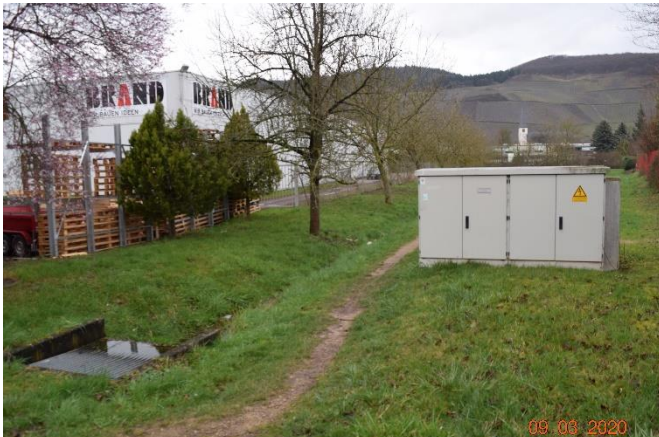
Auslassbauwerk am Weg zwischen Im Paesch 1 und 2

Ziel Für das Gewerbegebiet sind allgemeine Maßnahmen zur Überprüfung und Optimierung des Entwässerungssystems festgehalten. Die regelmäßige Kontrolle und Unterhaltung sind notwendig, um die Funktionsfähigkeit sicherzustellen. Die individuelle und objekt- und standortangepasste Eigenvorsorge durch die einzelnen Betriebe/ Flächeneigentümer ist unbedingt erforderlich, insbesondere wegen des hohen Schadenspotenzials.

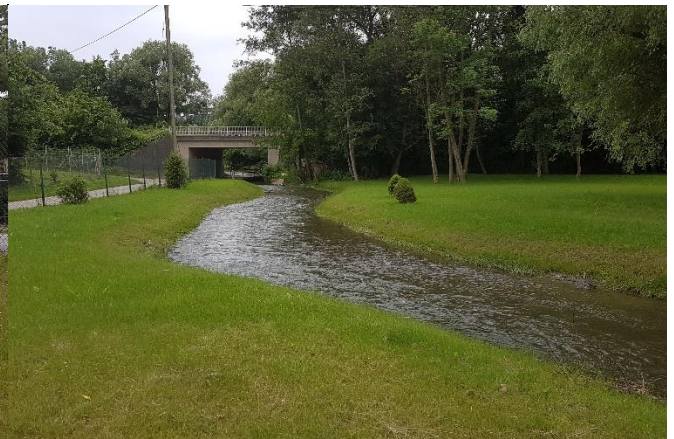
Brückenbauwerk der L 145 über den Feller Bach

Die Longuicher Mühle ist vor allem auch bei Hochwasser der Mosel und Rückstau des Feller Baches massiv betroffen. Der Feller Bach weist, wie viele der Seitengewässer der Mosel, seit dem Moselausbau nur noch ein sehr geringes Gefälle vor der Mündung auf. Dadurch kommt es bereits bei kleineren Hochwassern der Mosel zu Rückstau.

Die Sicherung der Longuicher Mühle und der weiteren Anlieger am Feller Bach unterhalb muss vor allem im Rahmen der Eigenvorsorge überprüft und hergestellt werden.
